Sammanfattning av Vårdprogrammet för Skansberget (koncept oktober 2000)

Avsikt

Vårdprogrammet avser att fastställa inriktningen för den långsiktiga vården av Skansen Kronan och det omkringliggande Skansberget. Programmet är upprättat för Statens Fastighetsverk (SFV) av en arbetsgrupp. I gruppen ingår representanter för SFV, Göteborgs stadsmuseum, Park- och Naturförvaltningen, Fastighetskontoret, SDN Linnéstaden, stiftelsen Skansen Kronan samt två arkitekter.

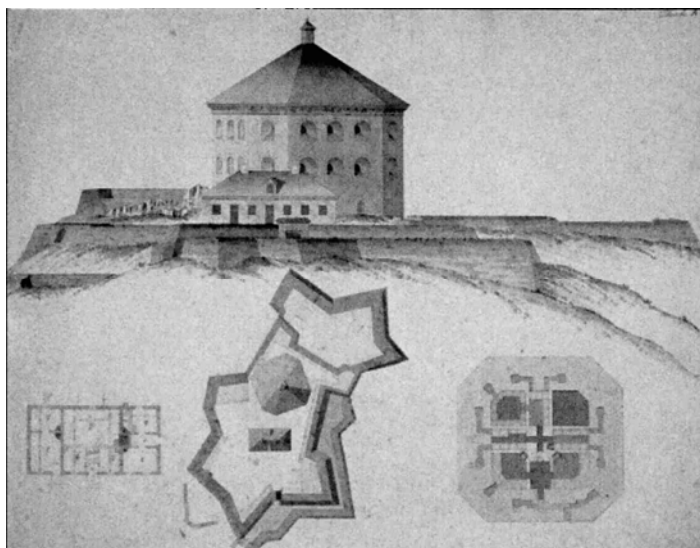
Skansen Kronan från norr omkring 1820. Bilden något idealiserad.

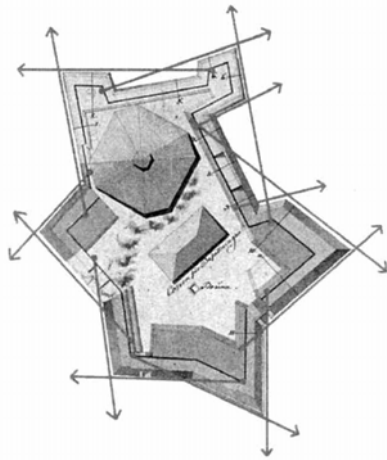
Anläggningen var byggd enligt bastionssystemet som bygger på *flankeringsprincipen*. Den innebär att man inifrån fästningen skall kunna komma åt att beskjuta alla delar utanför fästningsvallen. Detta framgår av vidstående plan från 1749.

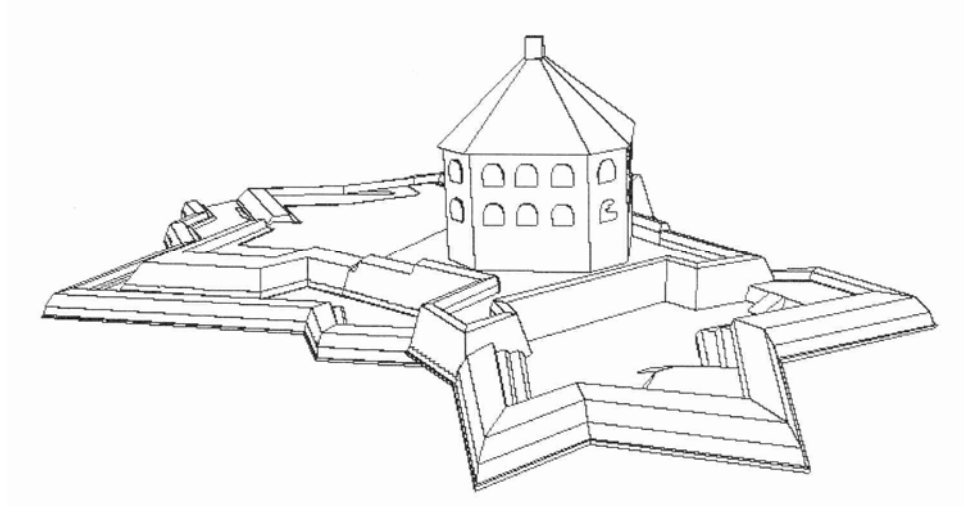
Datorritad modell av Skansen baserad på 1749 års inmätning. Vy från sydväst

Själva fästningsområdet längst upp på berget återställs så långt möjligt till det utseende det hade i slutet av 1600-talet. Det innebär bl.a. att vallar och bröstvärn runt borggården återfår sin ursprungliga höjd.

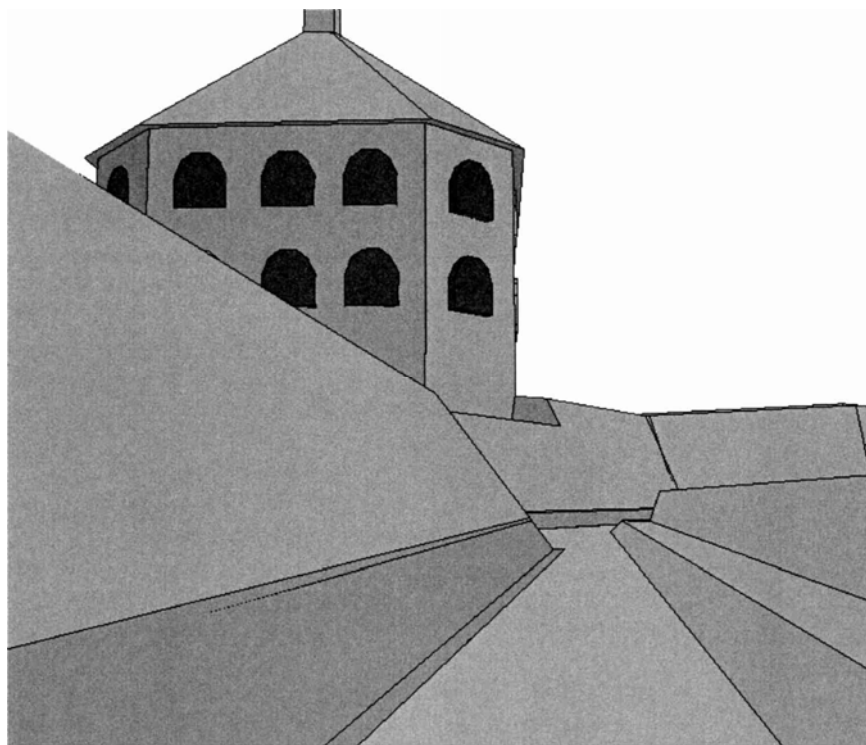
Datorritad modell från 1749 års inmätning. Vy i ögonhöjd från nedre vallgången. Till höger syns bröstvärn med den bankett som skyttarna stod på för att nå upp över värnets med gevären. Till vänster en låg mur och en hög jordvall som skyddade borggården innanför.

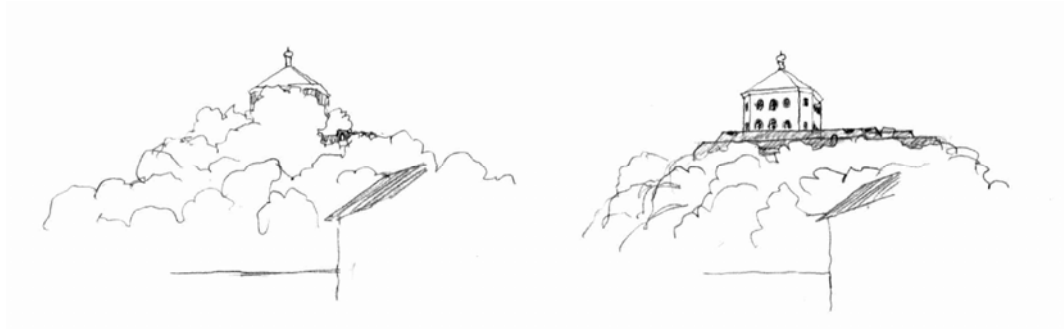
I dag är tornet på Skansen Kronan delvis skymt av vegetation sett från de angränsande gatorna. Om tornet och de restaurerade befästningsvallarna skall bli synliga krävs gallring i trädvegetationen.
